Cumprimentando-o cordialmente e na oportuna, venho encaminhar o Parecer Técnico N° 007/2017, referente as possíveis patologias construtivas e/ou avarias na estrutura da Unidade de Pronto Atendimento – UPA, localizada na Avenida Universitária, S/N°, Bairro Universitário, Água Boa – MT, afim de sua apreciação e demais providências.

### PARECER TÉCNICO

Cumprimentamos Vossa Excelência e na oportuna, vimos através deste responder as solicitações do **OF/SMS/GB/Nº.086/16** de 27 de dezembro de 2016, referente as possíveis patologias construtivas e/ou avarias na estrutura do imóvel.

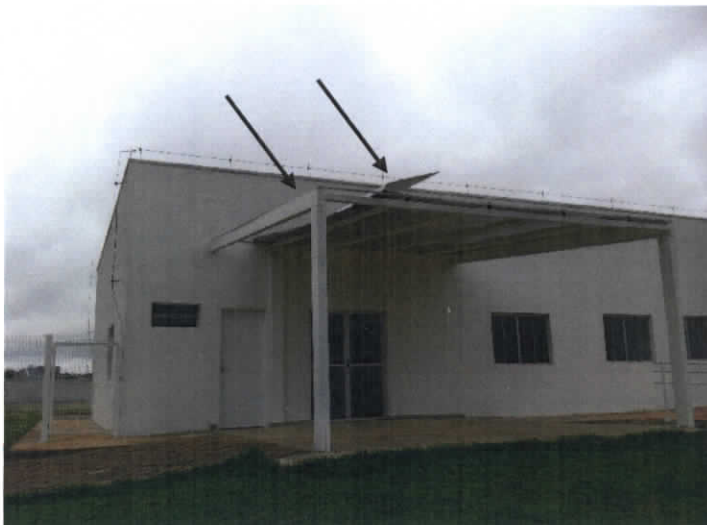
- Desprendimento de parte da cobertura de policarbonato do Abrigo Ambulância;

Foto 01 – Cobertura do Abrigo Ambulância  
Data: 24 de janeiro 2017

- Remoção da ferrugem e tratamento da estrutura;
- Reparo ou substituição da telha de policarbonato;
- Reparo no rodapé do Abrigo da Ambulância.

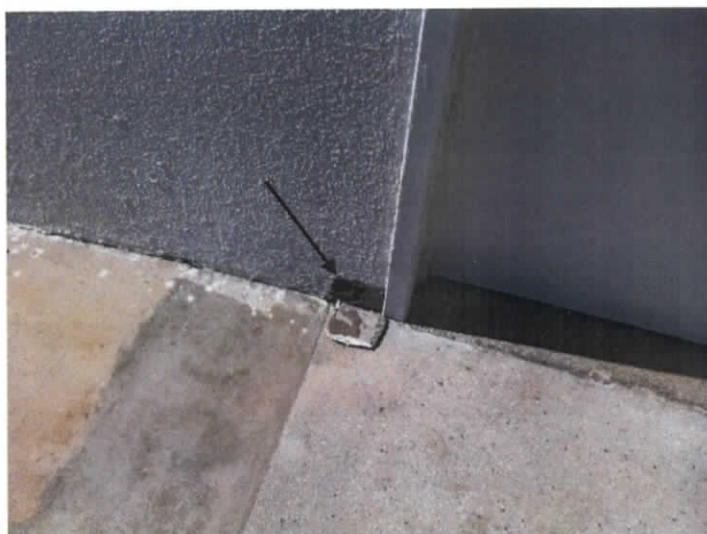
- Desprendimento do rodapé no Abrigo de Ambulância;

Foto 02 – Cobertura do Abrigo Ambulância  
Data: 24 de janeiro 2017

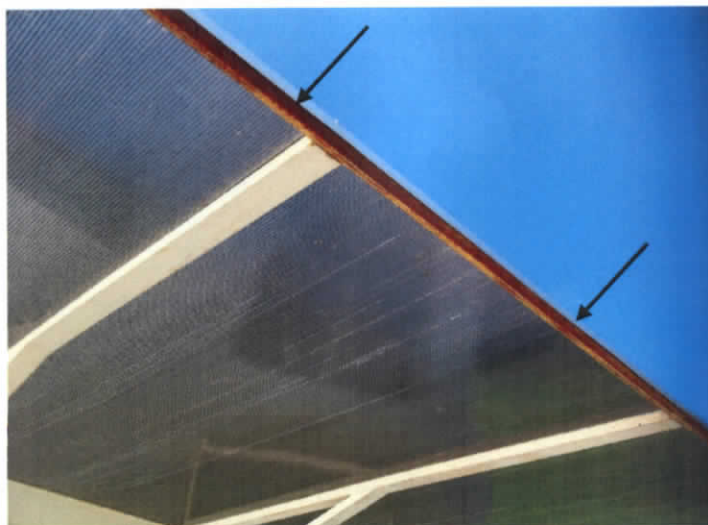
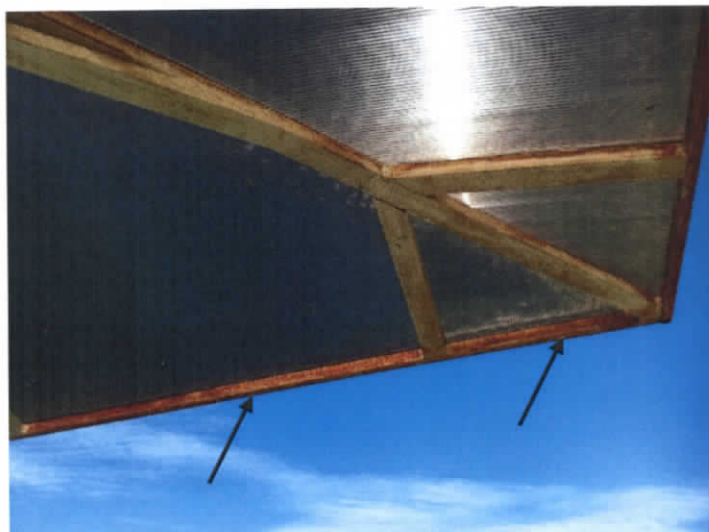
- Ferrugem na estrutura metálica da cobertura de policarbonato;

Foto 03 – Cobertura da Varanda da Sala de Espera  
Data: 24 de janeiro 2017

Foto 04 – Cobertura Varanda Sala de Espera  
Data: 24 de janeiro 2017

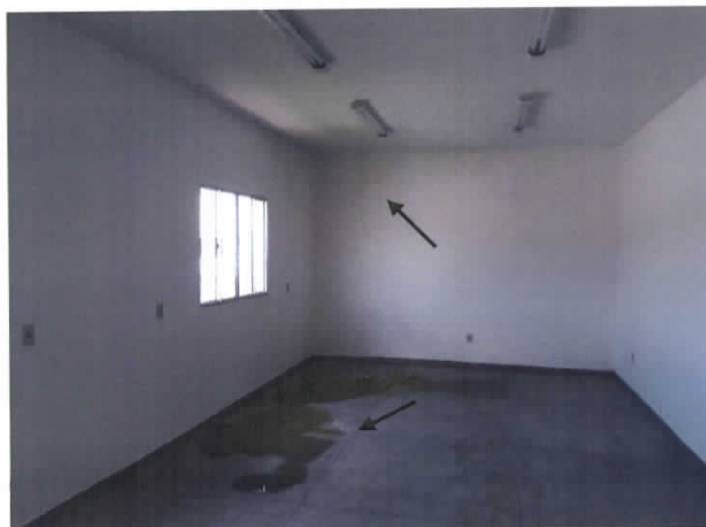
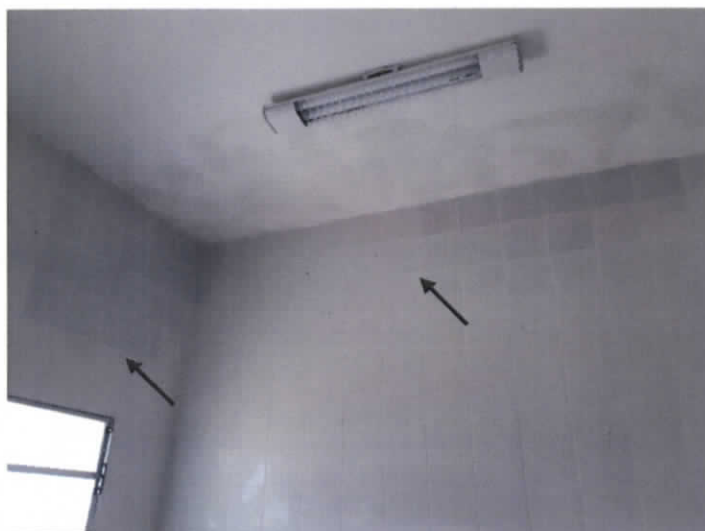
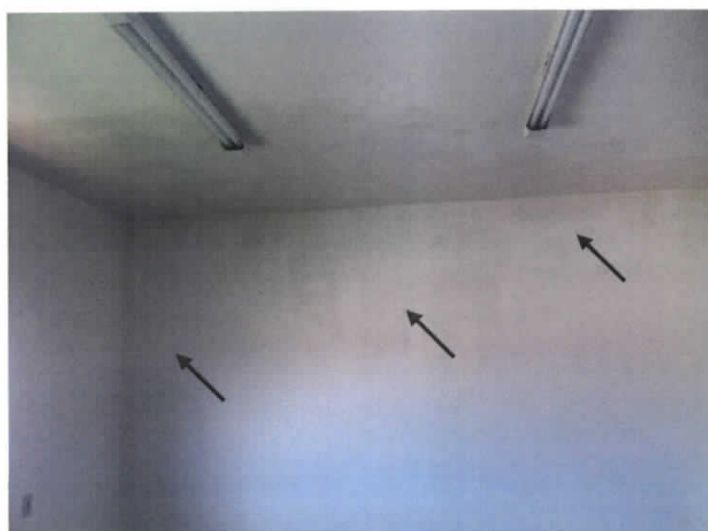
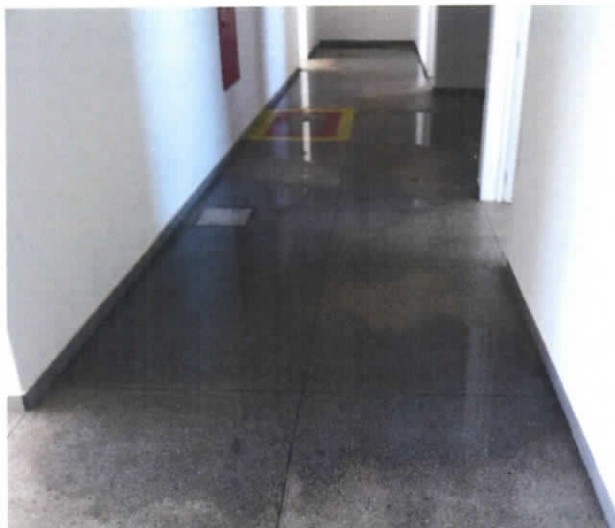
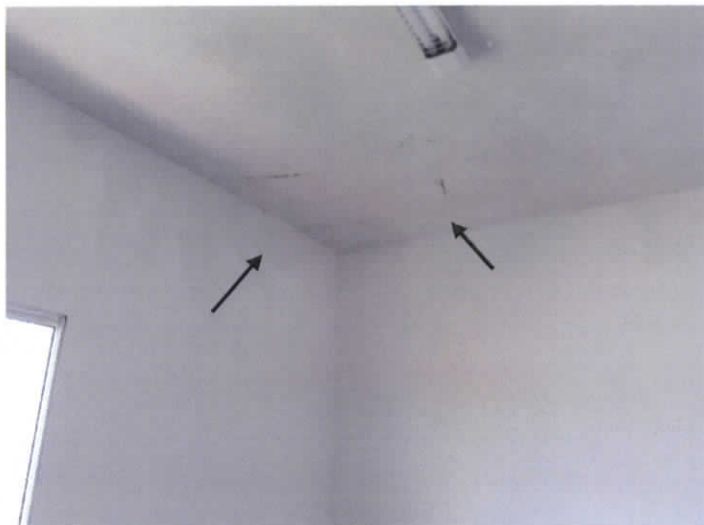
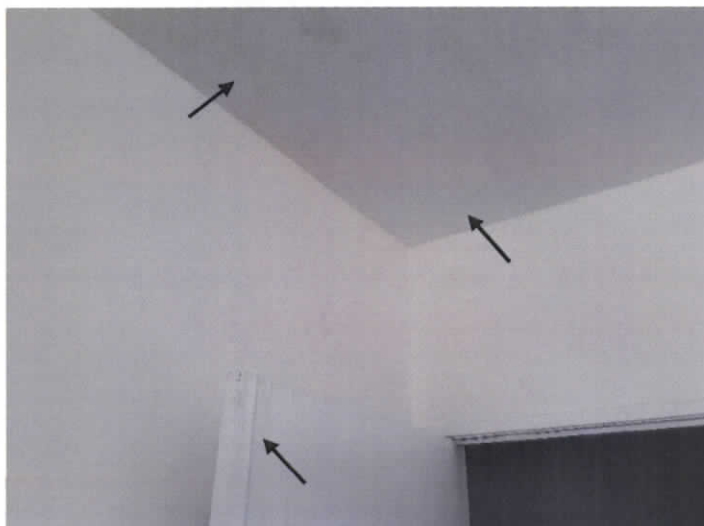
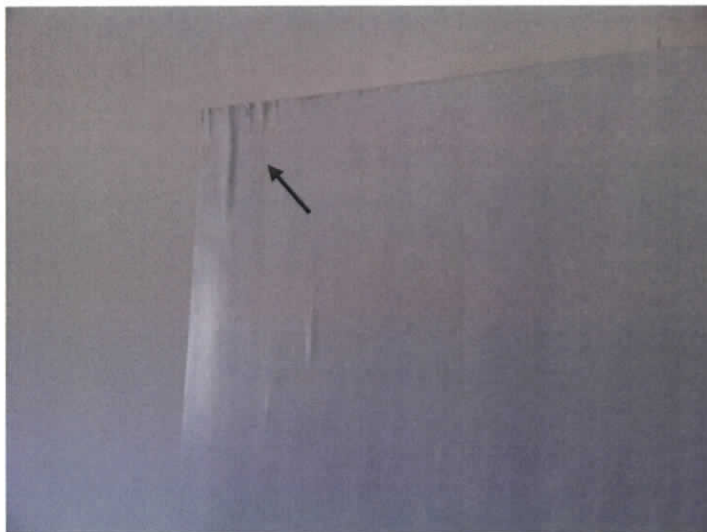
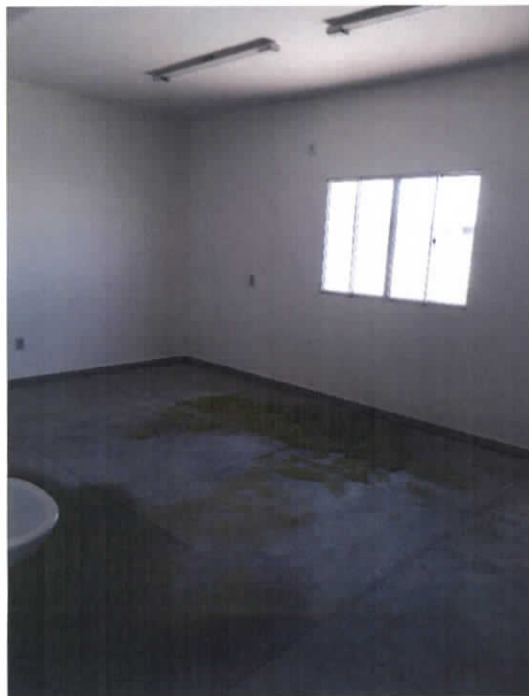
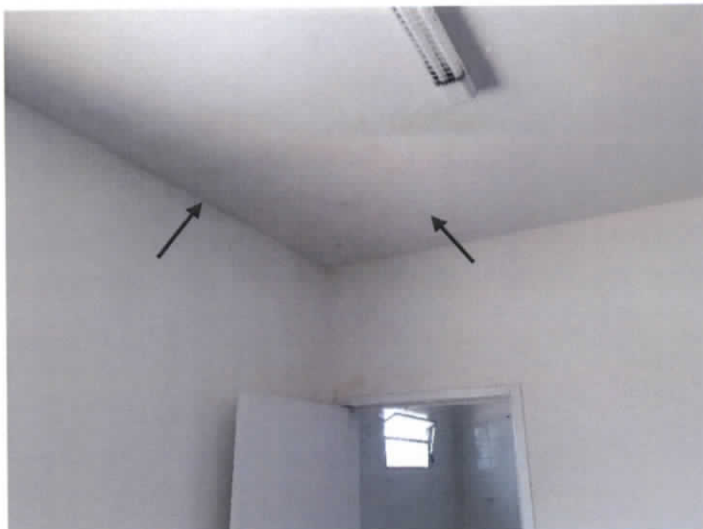
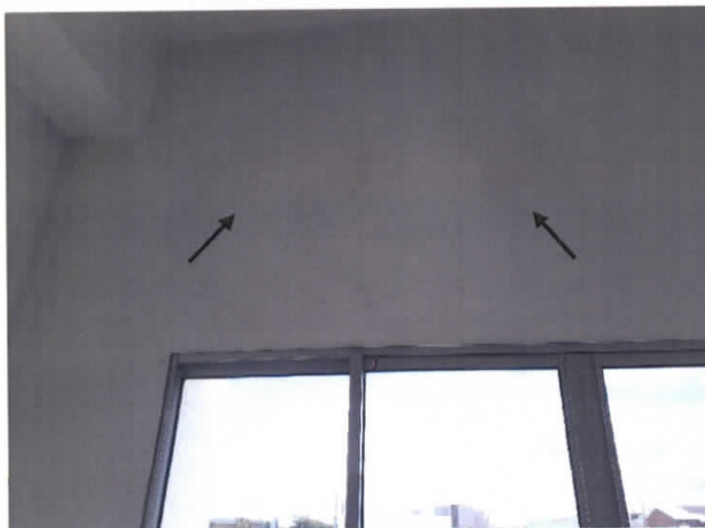
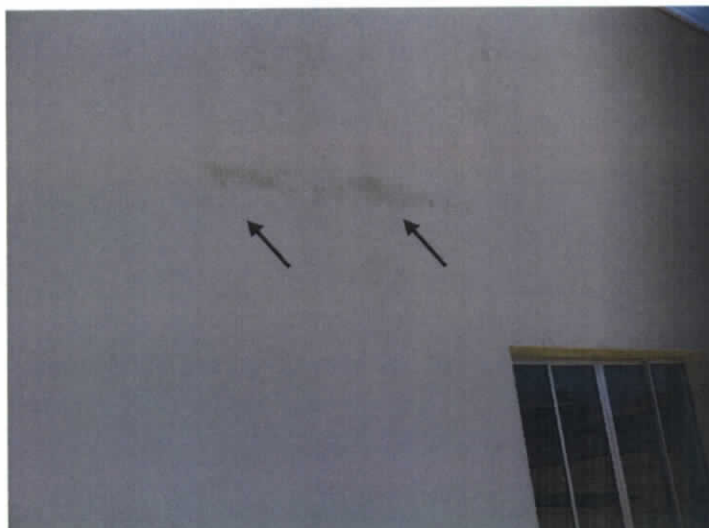
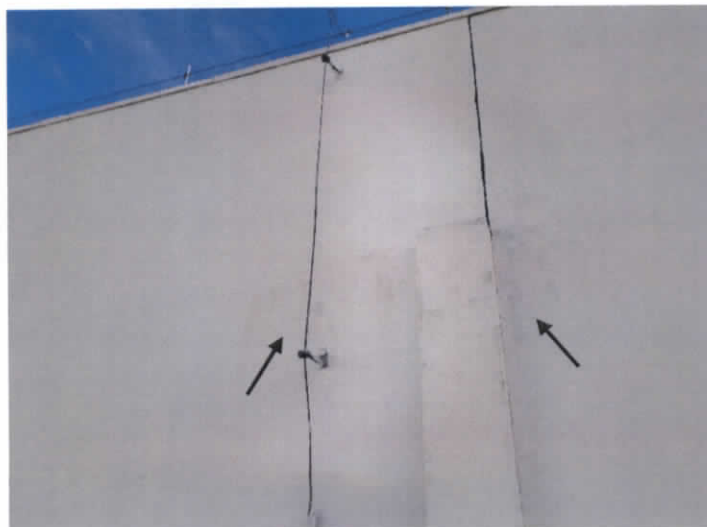
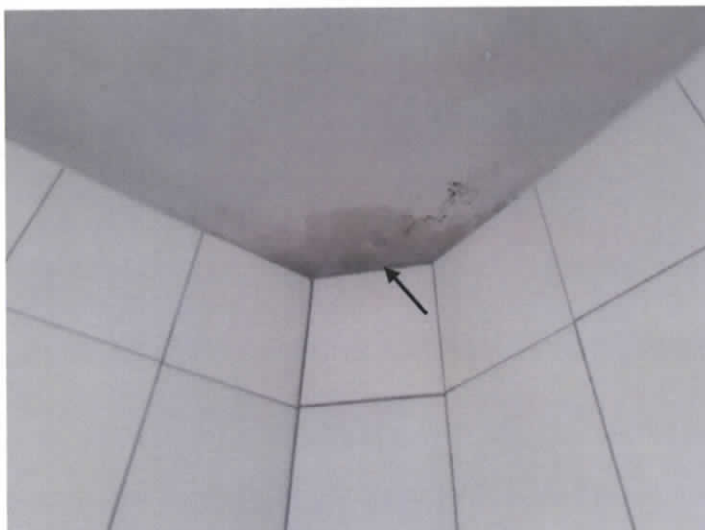
- Foram identificados vários pontos de Infiltrações na laje de cobertura e paredes;

Foto 05 – Sala Observação Adulta  
Data: 24 de janeiro 2017

Foto 06 – Sala de Armazenagem  
Data: 24 de janeiro de 2017

Foto 07 – Sala Observação Adulta  
Data: 24 de janeiro de 2017

Foto 08 – Circulação setor atendimento  
Data: 24 de janeiro de 2017

Foto 09 – Sala de Raio - X  
Data: 24 de janeiro de 2017

Foto 10 – Sala Observação Pediátrica  
Data: 24 de janeiro de 2017

Foto 11 – Sala Observação Pediátrica (det. porta de madeira)  
Data: 24 de janeiro de 2017

Foto 12 – Det. porta da Sala de Observação Pediátrica  
Data: 24 de janeiro de 2017

Foto 13 – Sala Observação Pediátrica  
Data: 24 de janeiro 2017

Foto 14 – Sala Observação Pediátrica  
Data: 24 de janeiro de 2017

Foto 15 – Sala de Exames  
Data: 24 de janeiro de 2017

Foto 16 – Fachada externa em frete ao Estacionamento  
Data: 24 de janeiro de 2017

Foto 17 – Fachada externa em frete ao estacionamento  
Data: 24 de janeiro de 2017

Foto 18 – Laje de cobertura do abrigo de resíduos  
Data: 24 de janeiro de 2017

OBS: Deve ser vistoriada também todas as demais salas não citadas acima, visto do possível surgimento de novos pontos de infiltração.

- Para o reparo das infiltrações internas e externas deve ser reparado anteriormente o sistema de captação de águas pluviais.

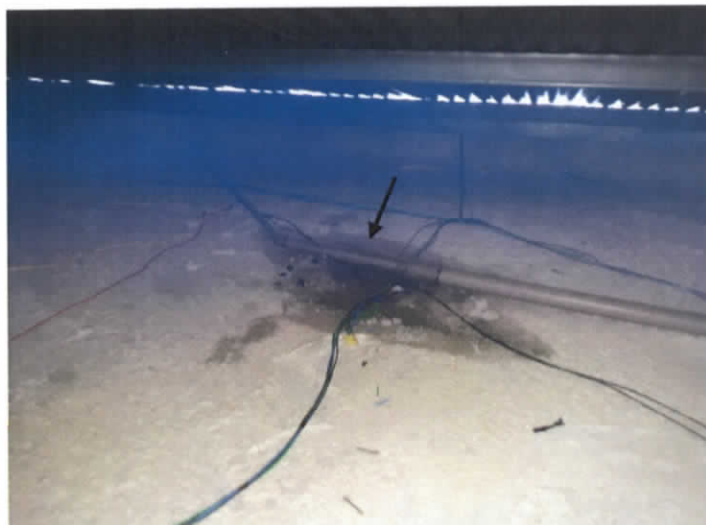
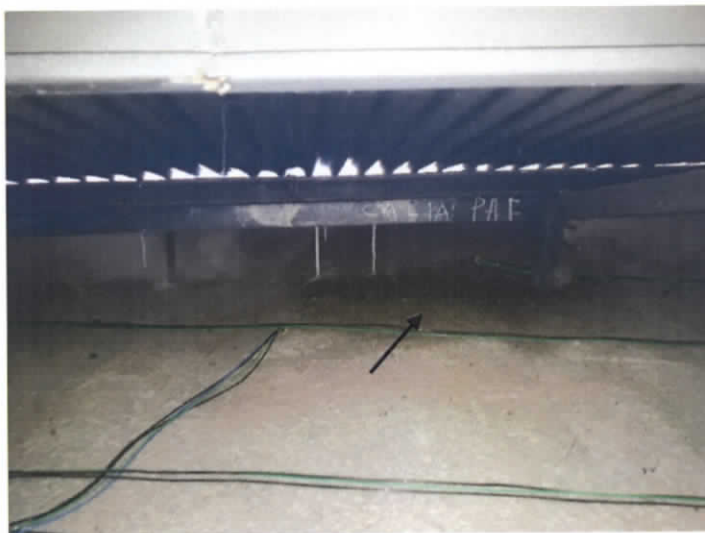
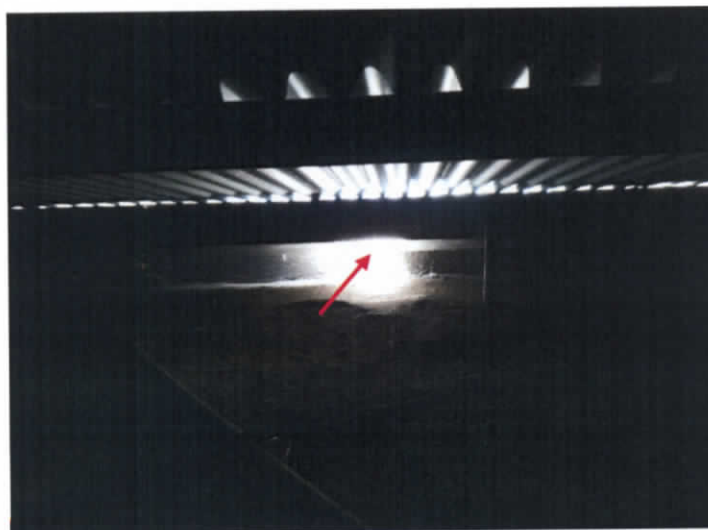
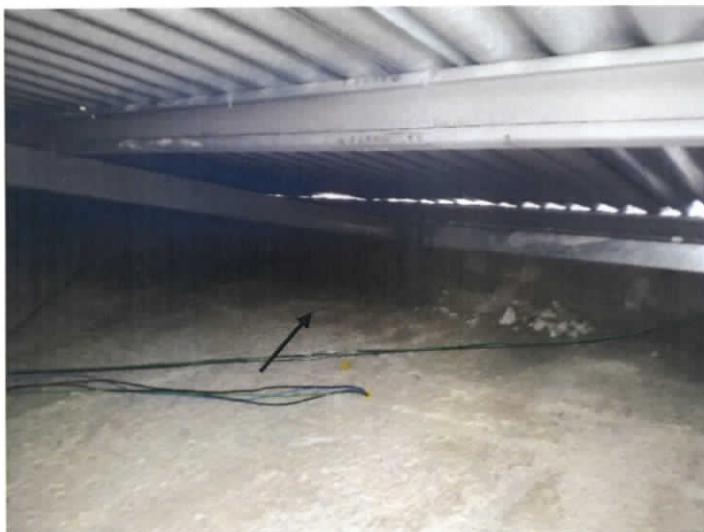
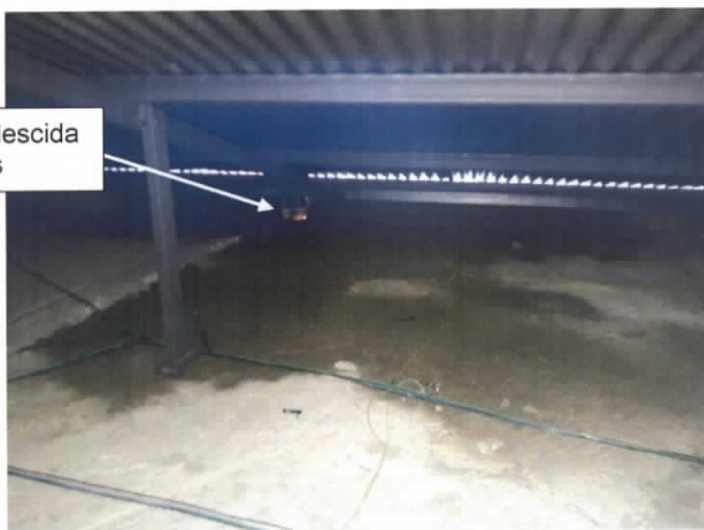
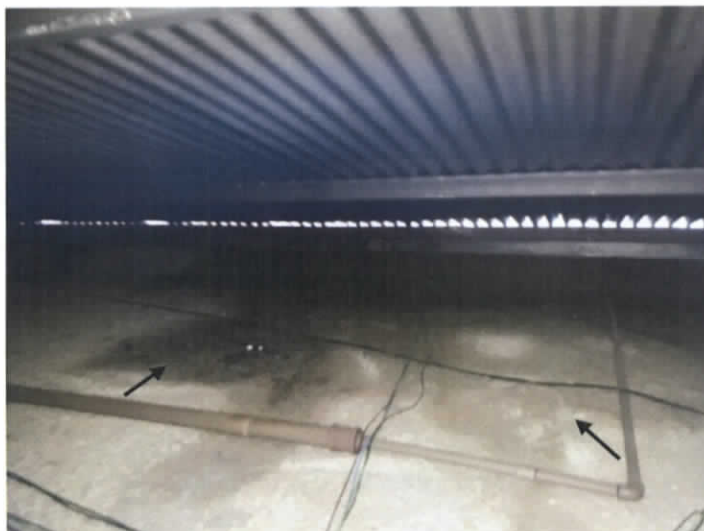
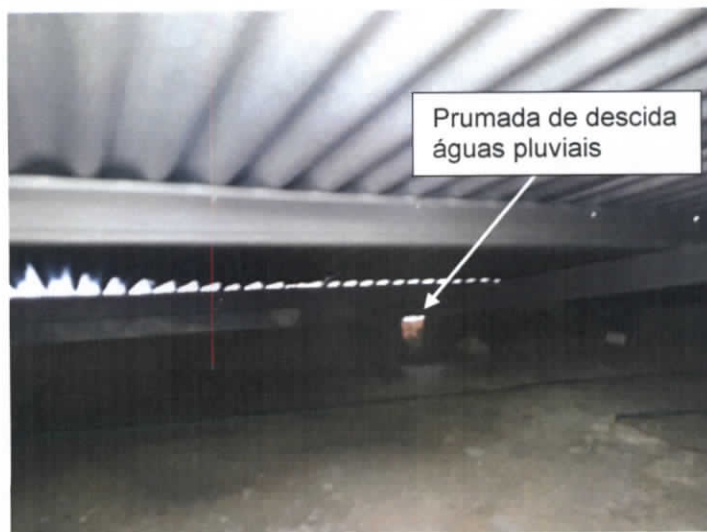
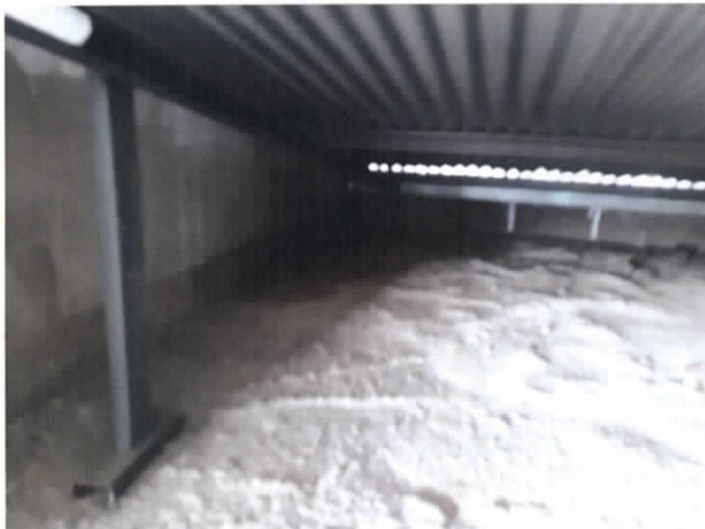
- Pontos de vazamento/transbordo da calha sobre a laje de cobertura;

Foto 19 – Vazamento de água tubulação hidráulica  
Data: 24 de janeiro de 2017

Foto 20 – Vazamento/transbordo água da calha  
Data: 24 de janeiro de 2017

Foto 21 – Desprendimento da calha da platibanda  
Data: 24 de janeiro de 2017

Foto 21 – Vazamento/transbordo água da calha  
Data: 24 de janeiro de 2017

Prumada de descida  
águas pluviais

Foto 22 – Vazamento/transbordo água da calha  
Data: 24 de janeiro de 2017

Foto 23 – Vazamento/transbordo água da calha  
Data: 24 de janeiro de 2017

Foto 24 – Vazamento/transbordo água da calha  
Data: 24 de janeiro de 2017

Foto 25 – Vazamento/transbordo água da calha  
Data: 24 de janeiro de 2017

- ✓ Acumulo de água na calha;
- ✓ Desnívelamento da calha;
- ✓ Desprendimento da calha da platibanda;
- ✓ Possível obstrução na tubulação de queda das prumadas das águas pluviais;
- ✓ Possível obstrução na caixa de passagem das prumadas das águas pluviais.

- Realização de um inspeção no sistema de drenagem das águas pluviais, com o intuito de identificar possíveis resíduos de obras e/ou interrupções no sistema de escoamento;
- Verificação do escoamento da água pluvial na calha em direção as prumadas de queda;
- Verificar se durante o período de chuva existe uma sobrecarga do volume de água captada na calha, em razão da distância dos pontos de queda;
- Verificar a necessidade de calçamento do fundo da calha mediante a flambagem e/ou desprendimento da platibanda em função da sobrecarga do volume de água captada;
- Reparo na tubulação do sistema hidráulico sobre a laje de cobertura.

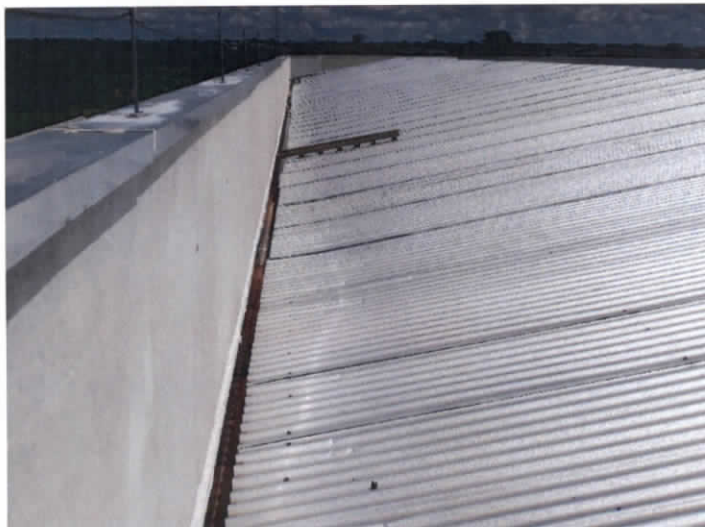
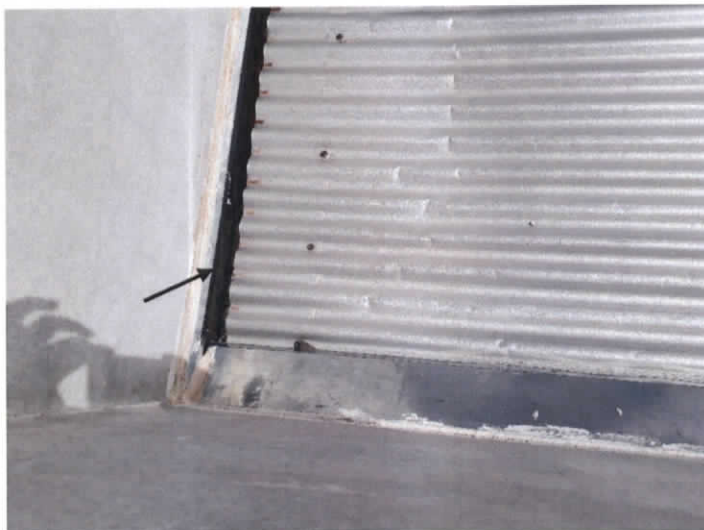
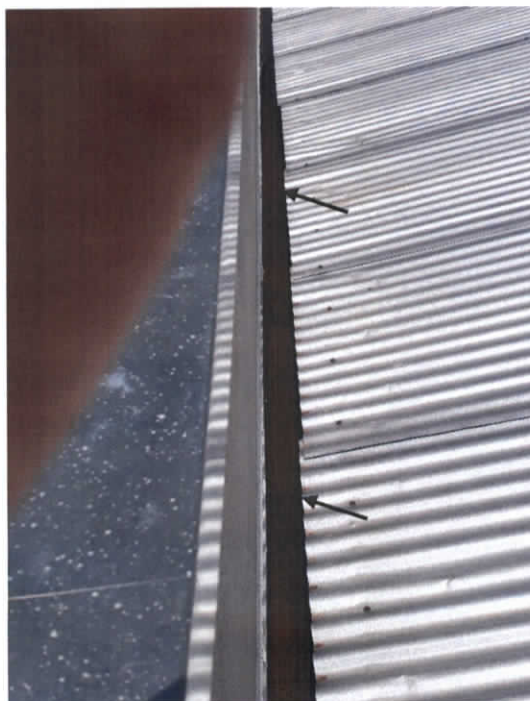
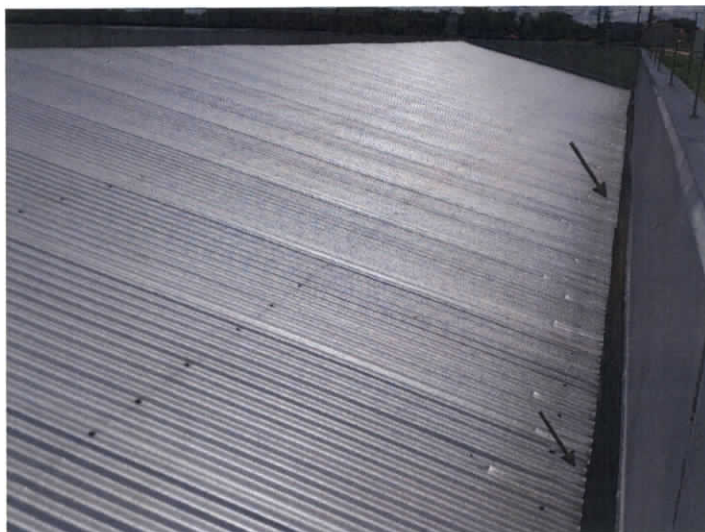
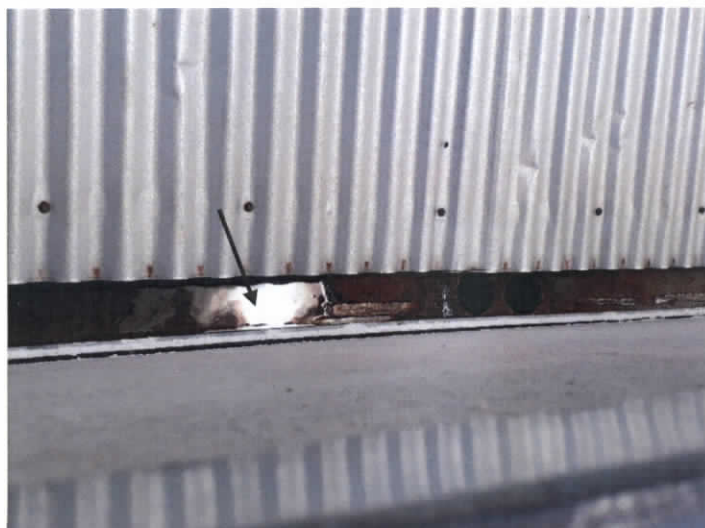
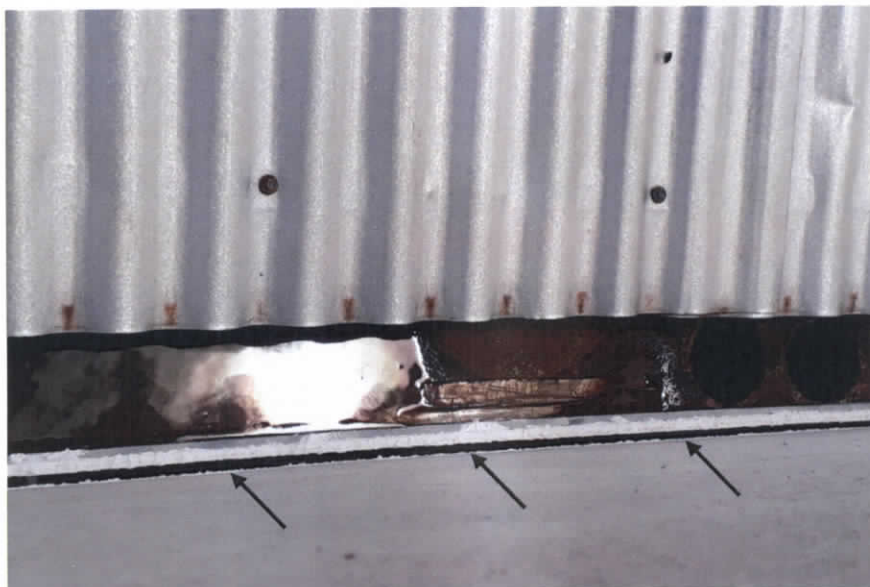
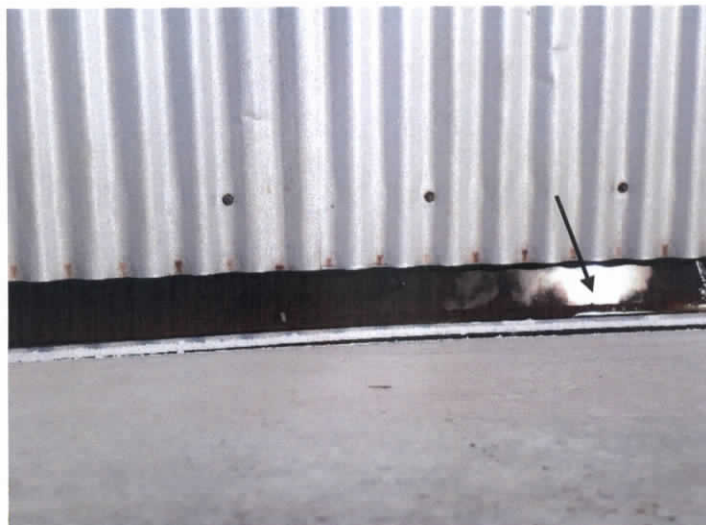
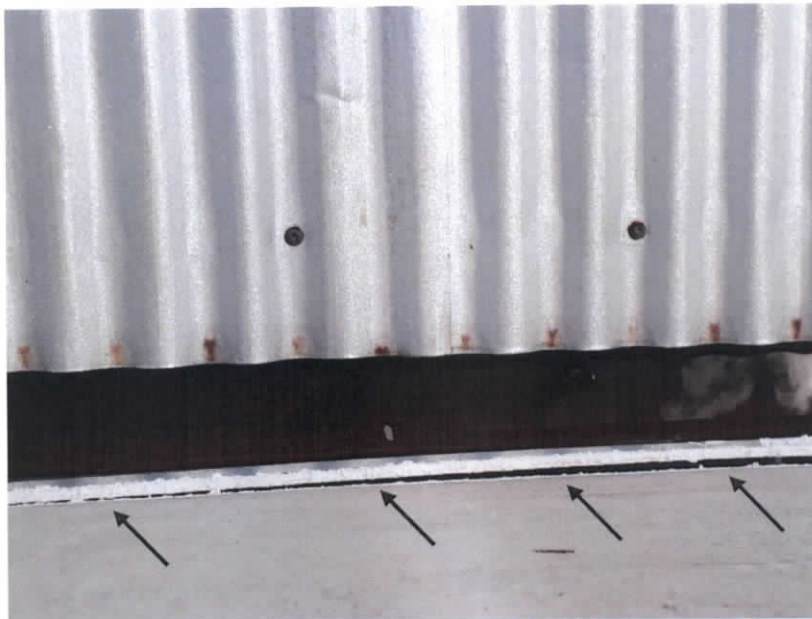
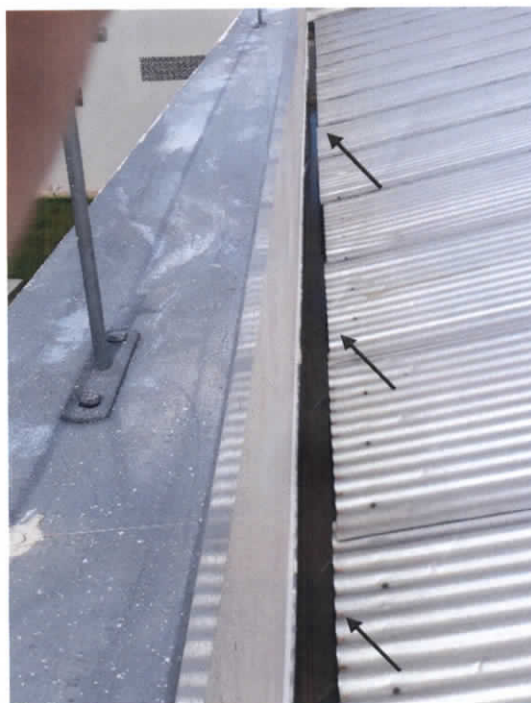
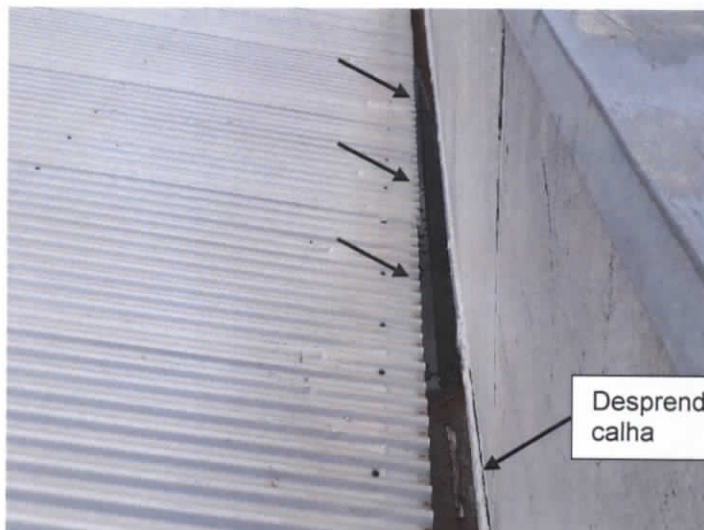
- Vista de alguns pontos da calha sobre o telhado;

Foto 26 – Vista da cobertura, detalhe calha  
Data: 24 de janeiro de 2017

Foto 27 – Acumulo de água da chuva na calha  
Data: 24 de janeiro de 2017

Foto 28 – Acumulo de água da chuva na calha  
Data: 24 de janeiro de 2017

Foto 29 – Acumulo de água da chuva na calha  
Data: 24 de janeiro de 2017

Foto 30 – Acumulo de água da chuva na calha  
Data: 24 de janeiro de 2017

Foto 31 – Desprendimento da calha em relação a platibanda  
Data: 24 de janeiro de 2017

Foto 32 – Acumulo de água da chuva na calha  
Data: 24 de janeiro de 2017

Foto 33 – Desprendimento da calha em relação a platibanda  
Data: 24 de janeiro de 2017

Foto 34 – Acumulo de água da chuva na calha  
Data: 24 de janeiro de 2017

Desprendimento da calha

Foto 35 – Acumulo de água da chuva na calha  
Data: 24 de janeiro de 2017

OBS: Deve ser vistoriada toda a calha da do imóvel além do Abrigo de Resíduos, foram identificados os seguintes pontos:

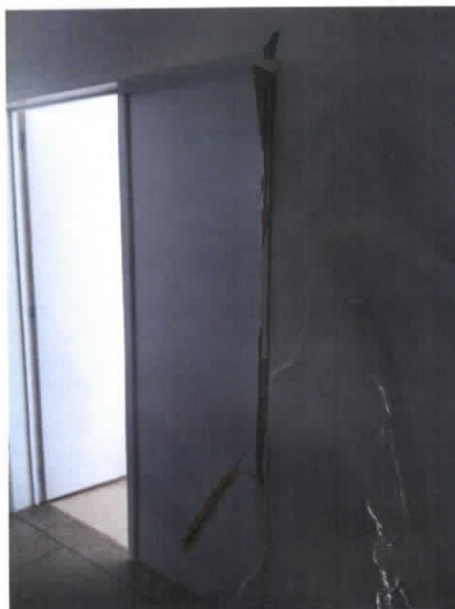
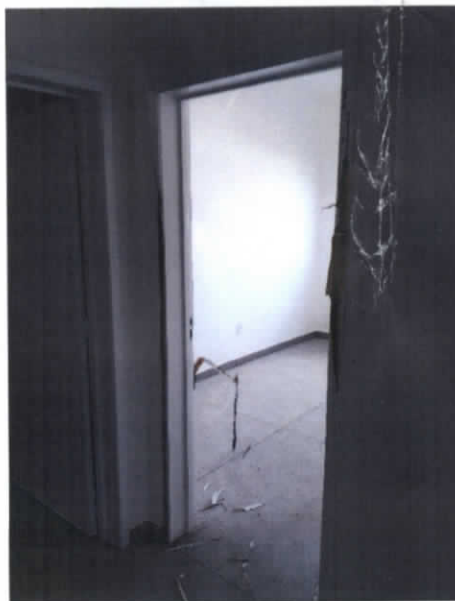
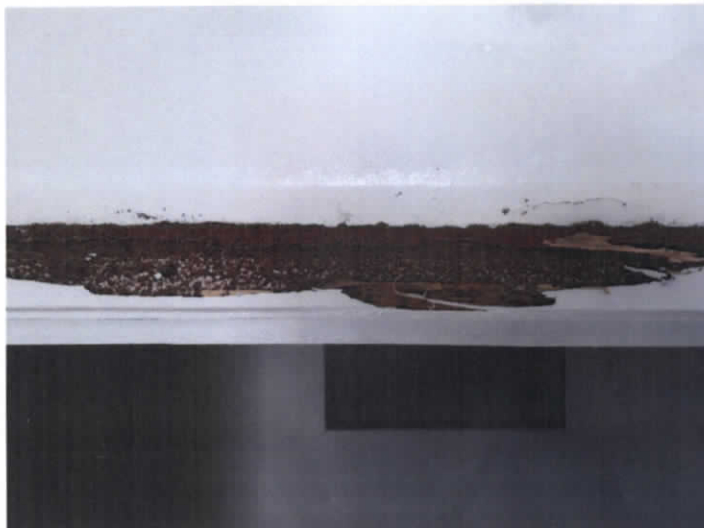
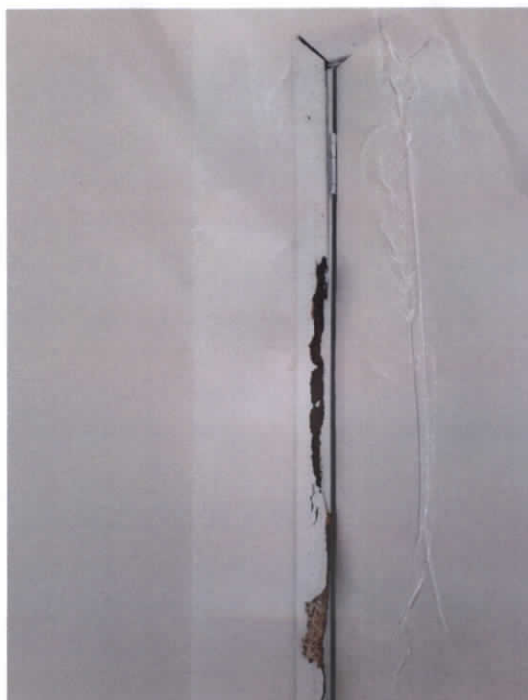
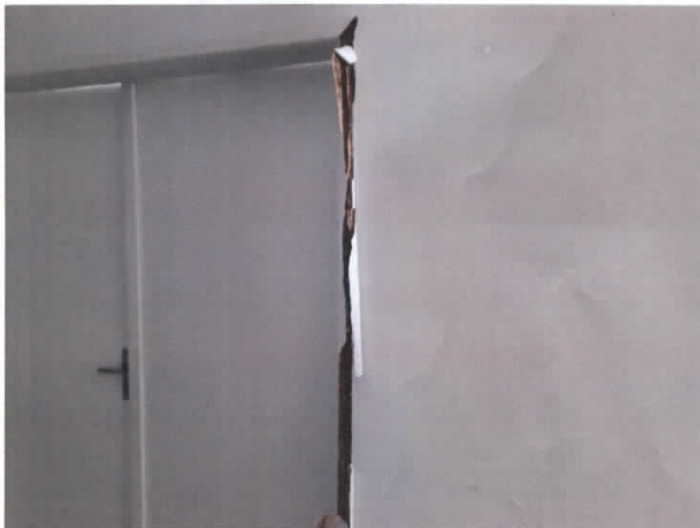
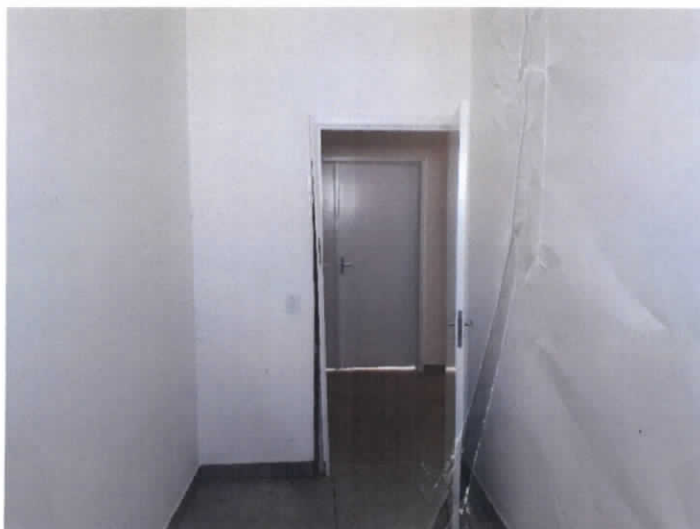
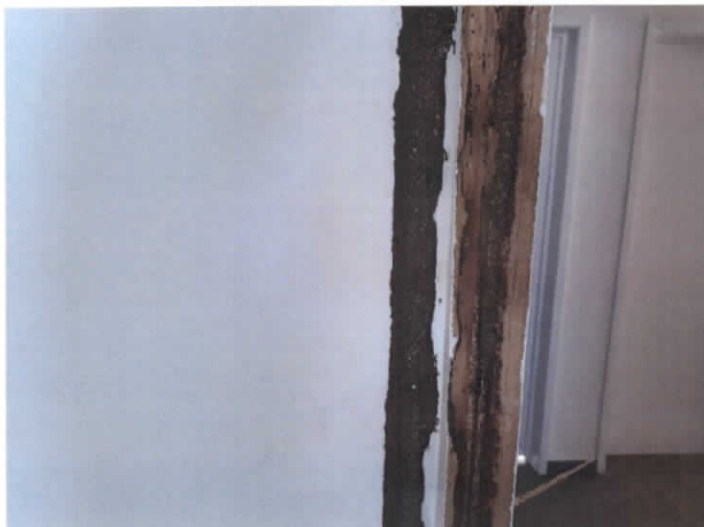
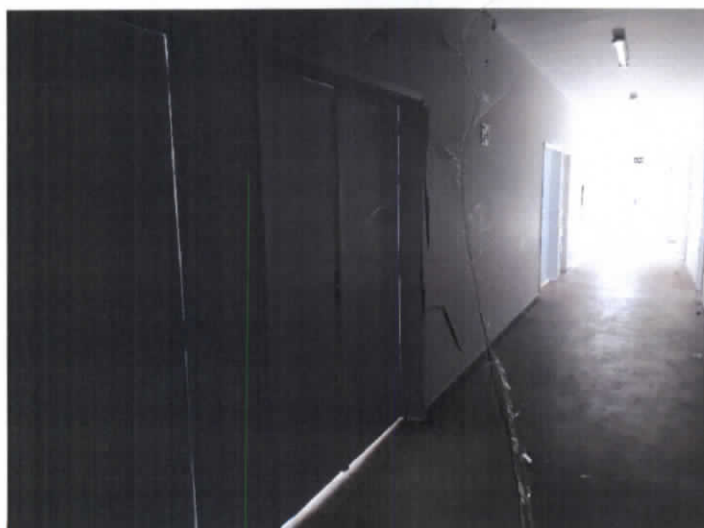
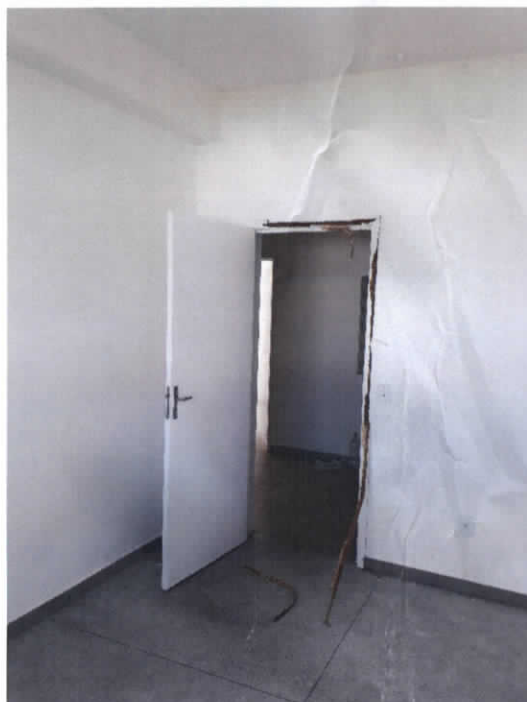
- Alguns alisares dos portais encontram danificados por pragas de cupins;

Foto 36 – Porta localizada na circulação  
do Setor de Apoio  
Data: 24 de janeiro de 2017

Foto 37 – Porta localizada na circulação  
do Setor de Apoio  
Data: 24 de janeiro de 2017

Foto 38 – Presença de cupins no alisar  
Data: 24 de janeiro de 2017

Foto 39 – Porta localizada na circulação do  
Setor de Apoio  
Data: 24 de janeiro de 2017

Foto 40 – Porta localizada na circulação do Setor de Apoio  
Data: 24 de janeiro de 2017

Foto 41 – Porta localizada na circulação do Setor de Apoio  
Data: 24 de janeiro de 2017

Foto 41 – Presença de cupins no alisar  
Data: 24 de janeiro de 2017

Foto 42 – Porta localizada na circulação do Setor de Apoio  
Data: 24 de janeiro de 2017

Foto 43 – Porta localizada na circulação do  
Setor de Apoio  
Data: 24 de janeiro de 2017

- Substituição dos alisares danificados pelas pragas de cupins;

- Realização de uma dedetização e tratamento das demais peças de madeira, afim de sua preservação.

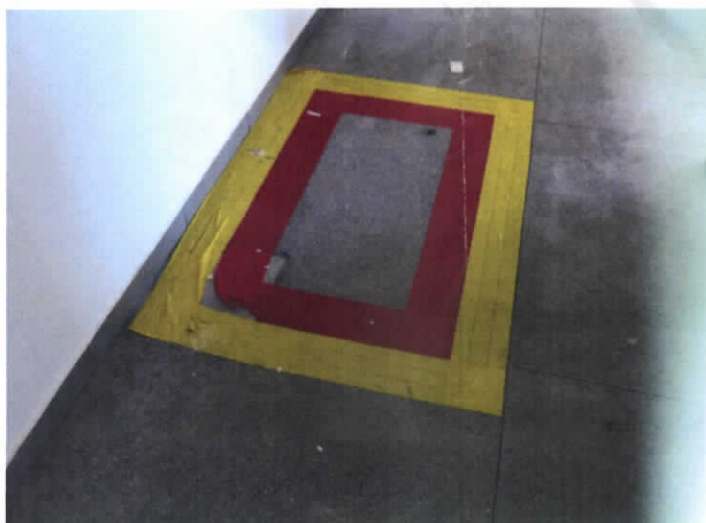
- Desprendimento das faixas de sinalização no piso;

Foto 44 – Circulação no Setor de Atendimento  
Data: 24 de janeiro de 2017

- Substituição do adesivos danificados, na caixa de passagem do piso aplicar pintura.

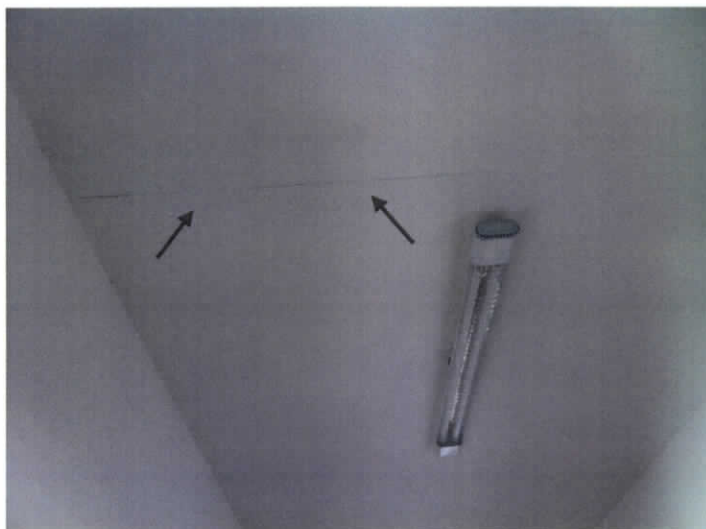
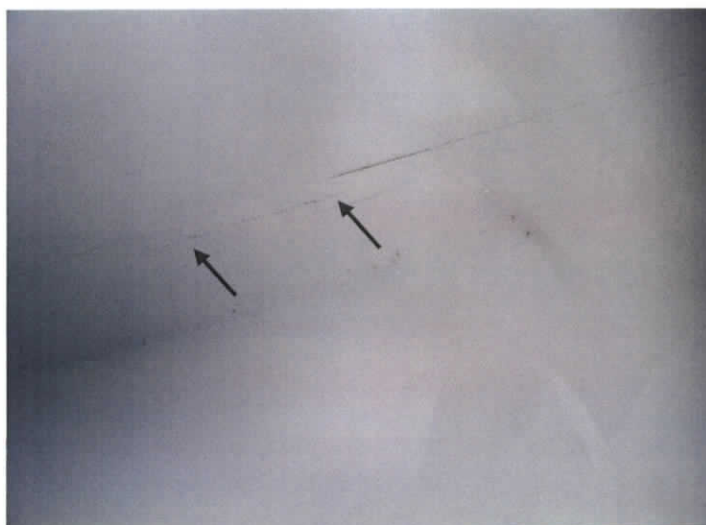
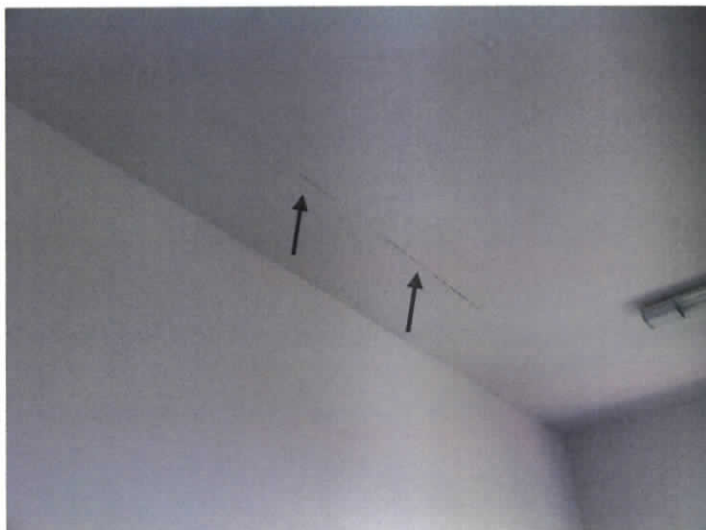
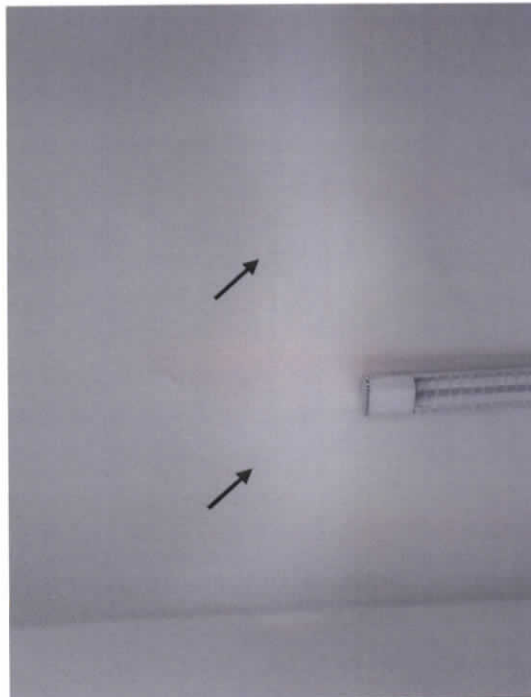
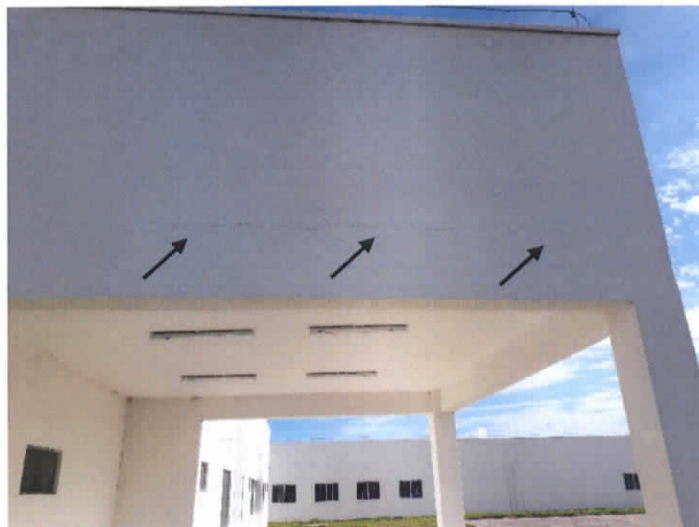
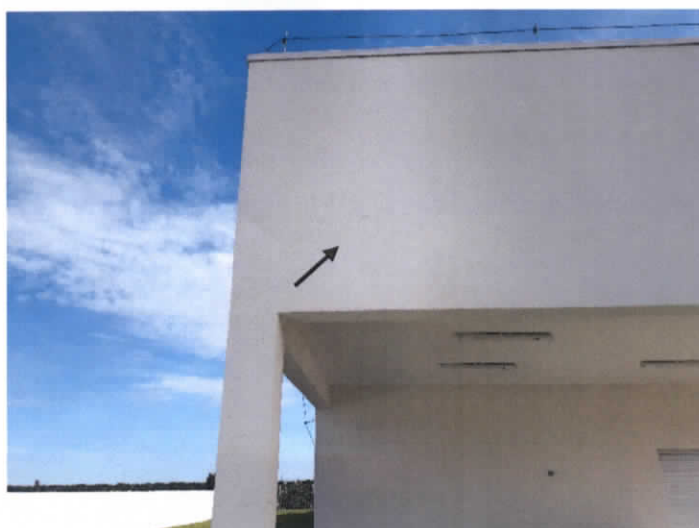
- Presença de fissuras em diversos pontos do imóvel, tais como: laje, alvenaria de vedação, platibanda e etc;

Foto 45 – Sala de Exames  
Data: 24 de janeiro de 2017

Foto 46 – Sala de Exames  
Data: 24 de janeiro de 2017

Foto 47 – Sala de Exames  
Data: 24 de janeiro de 2017

Foto 48 – Armazenagem de Roupas  
Data: 24 de janeiro de 2017

Foto 49 – Embarque/Desembarque  
Data: 24 de janeiro de 2017

Foto 50 – Recepção e Inspeção  
Data: 24 de janeiro de 2017

OBS: Deve ser verificadas as fissuras acima citadas e também realizar uma nova verificação no imóvel, com o intuito de identificar o surgimento de novas fissuras, além do monitoramento das mesmas identificando se existe uma aumento progressivo de sua espessura.

- Todas as fissuras devem ser tratadas e verificadas suas causas, visto que em alguns casos estas fissuras podem ser decorrentes de alguma patologia estrutural ou apenas uma acomodação da estrutura.
